## Réhabilitation de trois mares sur la commune de Remoiville (55)

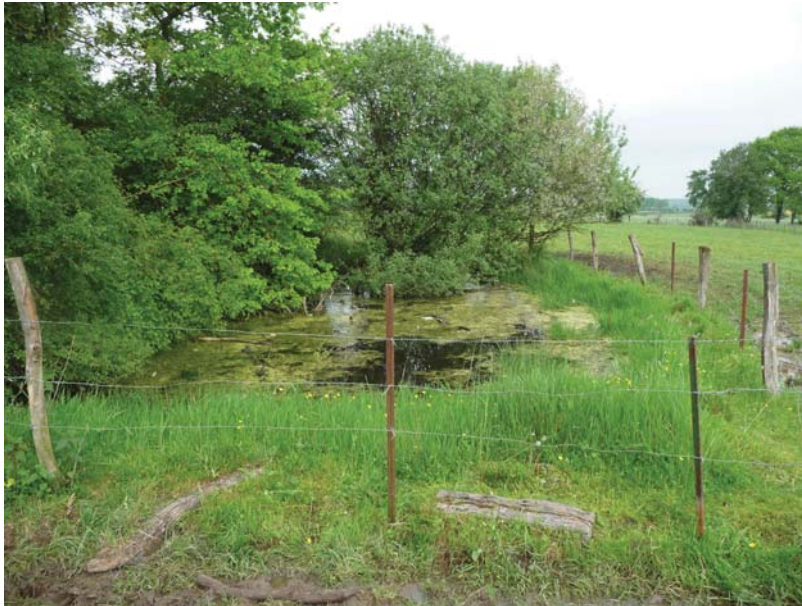
- **Mare 1**

- Avant : mare très eutrophe, plusieurs saules poussaient dedans, d'autres feuillus faisaient ombrage. La mare était envasée. Malgré deux passages à la nasse, aucun *T. cristatus* n'a été trouvé dans cette mare. Aucun chanteur de Rainette verte n'y a été contacté.

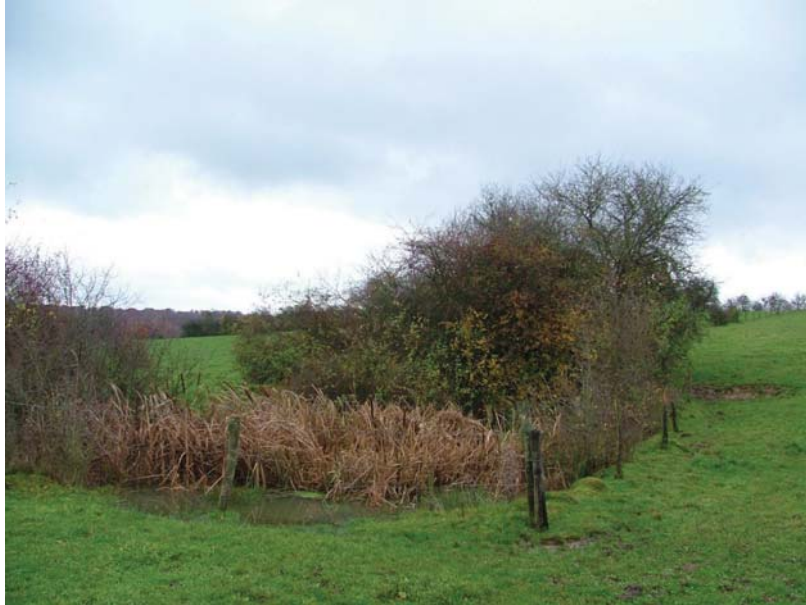
- **Mare 2**

- Avant : mare très eutrophe, massettes envahissantes, d'autres feuillus faisaient ombrage. La mare était envasée. Malgré deux passages à la nasse, aucun *T. cristatus* n'a été trouvé dans cette mare. Aucun chanteur de Rainette verte n'y a été contacté.

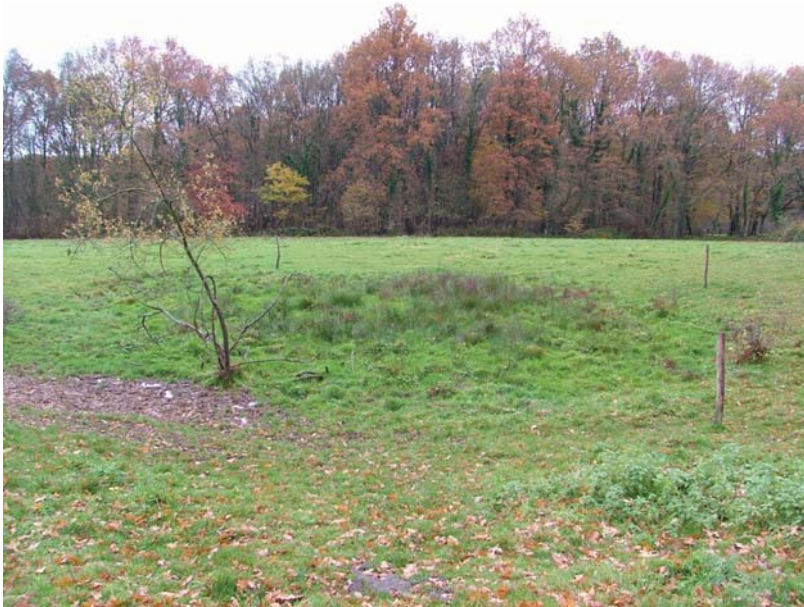
- **Mare 3**

- Avant : mare presque entièrement atterrie. Aucun *T. cristatus* n'y a été trouvé.
